# SEZNAM OPREME ZA RESTAVRIRANJE

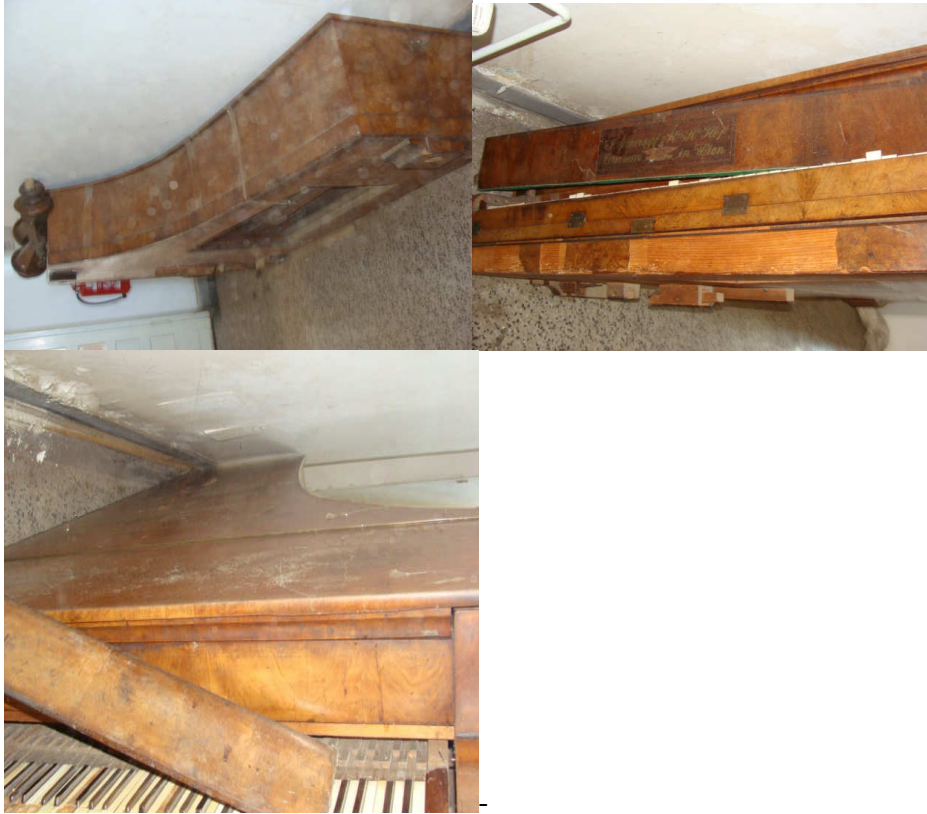
1. **Klavir**, zadnja četrtina 19 stoletja, dunajska delavnica, Schmidt, orehov furnir

- Dodelava manjkajočih delov iz ustreznega lesa, furnirja ali kosti
- razčrvičenje in zaščita proti lesnim škodljivcem
- Izdelava nove politure na celotno površino klavirja
- popravilo kovinskih delov, če je potrebno
- popravilo mehanizma ni potrebno.

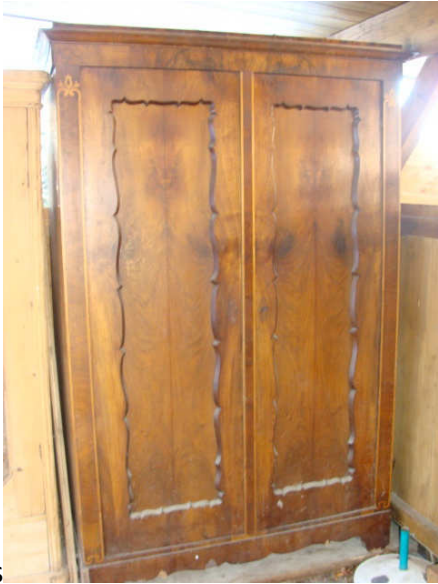
2. **Biedermeier omara-garderobna**, cca. 1840, orehov furnir, delno masiven orehov

les

- dodelava manjkajočih kosov furnirja ustreznega lesa, popravilo intarzije
- razčrvičenje in zaščita proti lesnim škodljivcem
- čiščenje zunaj in znotraj
- zaključni sloj šelakove politure

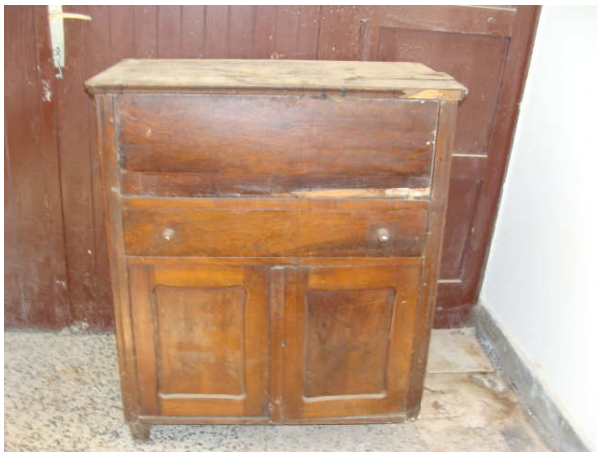
3. **Umivalna komoda**, neobarok, cca 1870, Orehov

- Popravilo in dodelava manjkajočih kosov furnirja, dodelava poškodovanih letvic in nog
- Čiščenje zunanosti in notranosti
- razčrvičenje in zaščita proti lesnim škodljivcem
- Dodelava in nadomestitev manjkajočega okovja
- Izdelava šelakove politure kot zaključni sloj

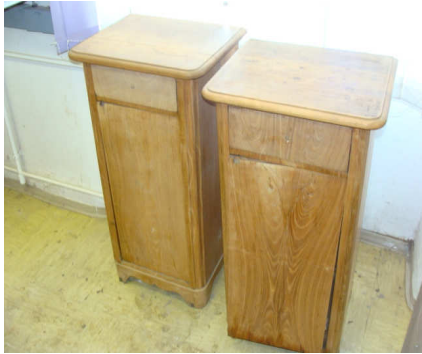
4. **Nočni omarici**, neobarok, cca 1870, jesenov furnir, delno masiven jesenov les

-Popravilo in dodelava manjkajočih kosov furnirja, izdelava manjkajočih nog ene izmed omaric iz ustreznega lesa, struženje manjkajočih ročajev na predalih

-Čiščenje zunanosti in notranjosti

-Razčrvičenje in zaščita proti lesnim škodljivcem

-Izdelava zaključnega sloja šelakove politure

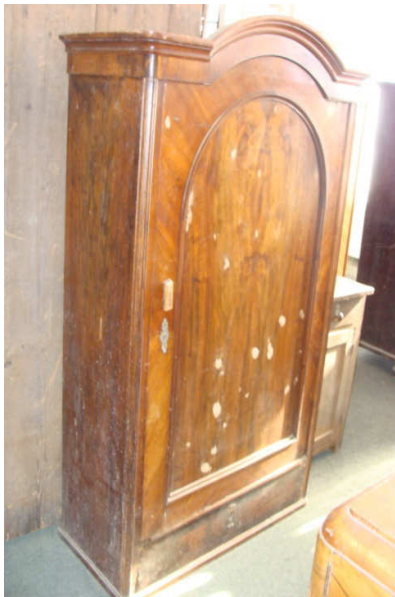
5. **Enokrilna garderobna omara**, neobarok, cca 1870, orehov furnir

-Potrebno je dodati manjkajoče koščke furnirja iz ustreznega lesa, rekonstrukcija manjkajočih nog, dodelava manjkajočih letvic.

-Čiščenje zunanosti in notranjosti, razčrvičenje in zaščita proti lesnim škodljivcem

-Namestitev novega stilno ustreznega okovja, popravilo ključavnice, če je potrebno in izdelava novega ključa.

-Izdelava zaključnega sloja šelakove politure

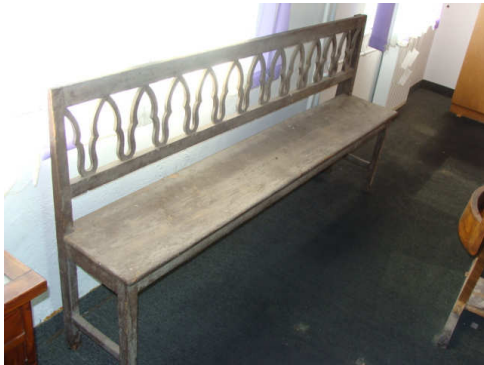
6. **Klop**, *biedermeier*, cca 1845, mehek les

- Popravilo lesenih spojev, ponovno lepljenje, dodelava in popravilo poškodovanih delov
- Čiščenje površine klopi, retuširanje če je potrebno
- Razčrvičenje in zaščita proti lesnim škodljivcem
- Izdelava zaključnega sloja z voskanjem

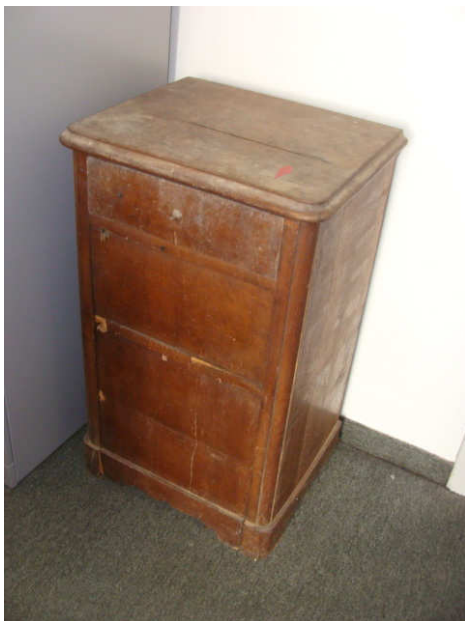
7. **Omarica**, *biedermeier*, cca 1850, Orehov furnir, delno masiven orehov les

- Potrebno je dodati manjkajoče koščke furnirja, struženje novega ročaja za predal
- Razčrvičenje in zaščita proti lesnim škodljivcem
- Čiščenje zunanosti in notranjosti
- Izdelava zaključnega sloja šelakove politure

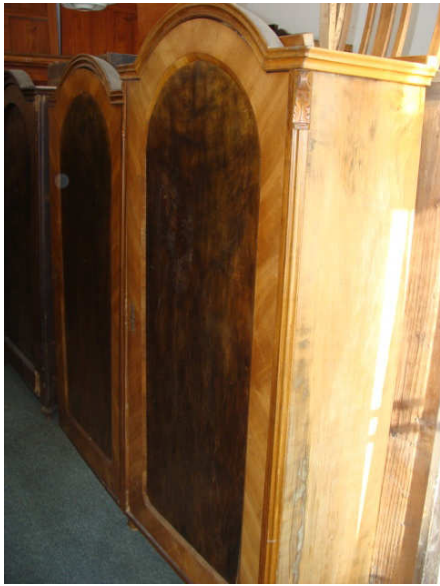
8. **Garderobna omara**, alt-deutsch, cca 1890, orehov furnir (2 kosa)

- Dodati je potrebno manjkajoče kose furnirja, dodati manjkajoče noge na eni izmed omar,
- Razčrvičenje in zaščita proti lesnim škodljivcem
- Popravilo ključavnic, izdelava manjkajočih ključev, nadomestitev v stilu ustreznega manjkajočega okovja
- Luženje stranice ene izmed omar zaradi uskladitve barvnega tona, izdelava zaključnega sloja šelakove pliture

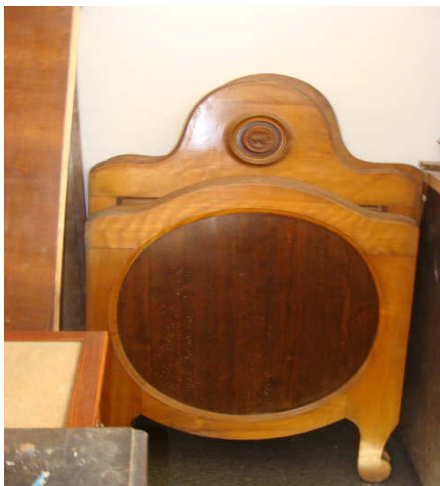
9. **Postelja**, alt-deutsch, cca 1890, bukov masiven les, delno orehov furnir, (2 kosa)

- Razčrvičenje, zaščita proti lesnim škodljivcem,
- čiščenje , retuširanje poškodovanih delov
- Izdelava zaključnega sloja šelakove politure

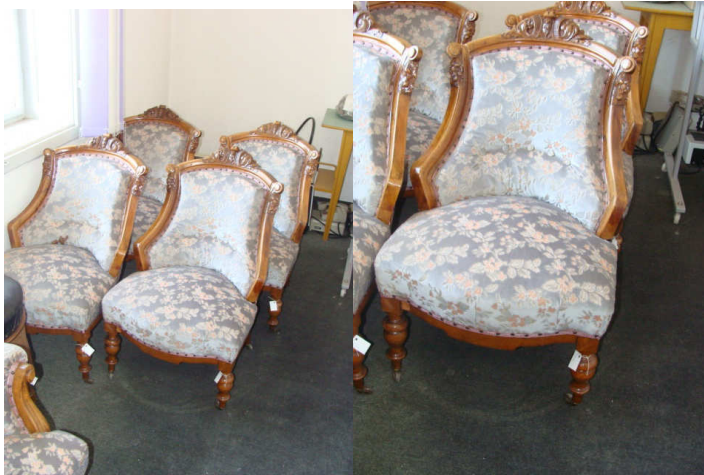
10. **Fotelji**, alt-deutsch, cca 1890, orehov les, delno furnir

-Čiščenje politure, dodajanje manjkajočih koščkov furnirja,

-Izdelava novega sloja politure, možno samo osvežitev, po lastni presoji

-zamenjava neustreznega blaga z stilno odgovarjajočim blagom, popravilo tapiciranih delov, barva blaga v dogovoru z odgovornimi osebami KPM Slovenj Gradec.

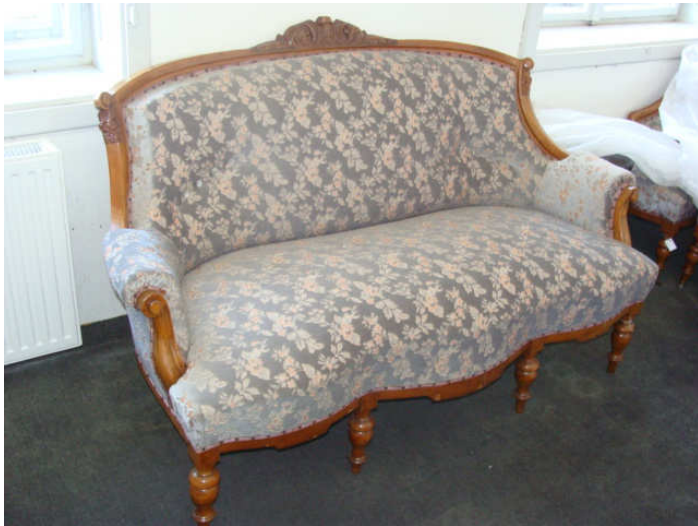
11. **Trosed**, alt-deutsch, cca 1890, orehov les, delno orehov furnir

-Opis del enak, kot pod zaporedno številko 10.

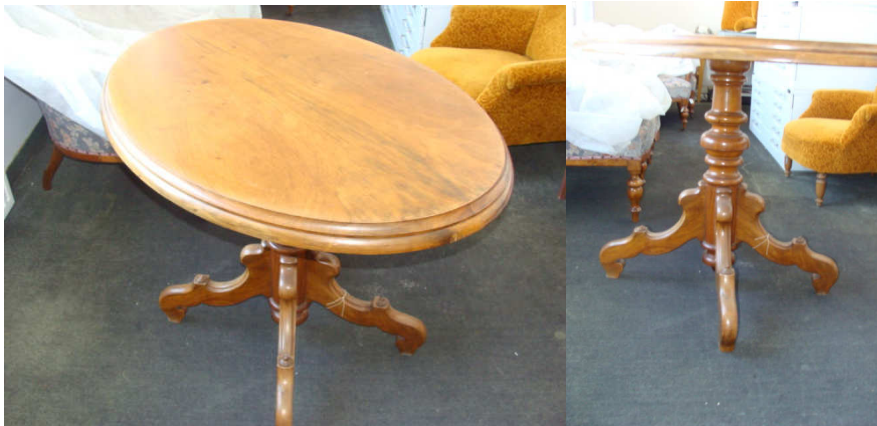
12. **Salonska miza**, alt-deutsch, cca1890, orehov les

-Potrebno je razčrvičenje, čiščenje, dopolnitev manjkajočih delov in luknjic lesnih škodljivcev

-Izdelava novega zaključnega nanosa šelakove politure

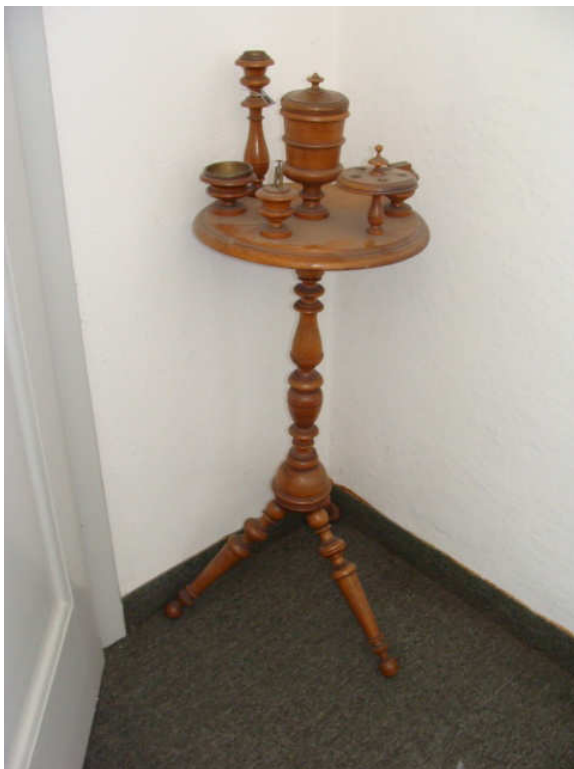
12. **Mizica-kadilna**, alt-deutsch, cca 1890, bukov les

-Potrebno je čiščenje površine, po potrebi lepljenje spojev

-Čiščenje kovinskih delov

-Razčrvičenje, zaščita proti lesnim škodljivcem

-Obnova politure ali nov sloj šelakove politure

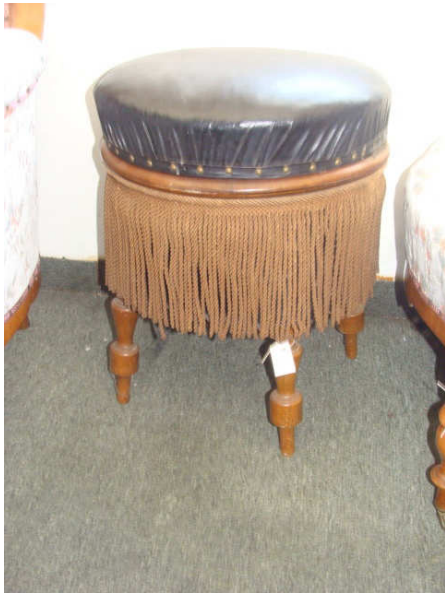
13. **Stol-toaletni**, alt.deutsch, cca 1890, bukov les, blago

- Potrebno čiščenje politiranih površin in čiščenje tkanine
- Razčrvičenje in zaščita proti lesnim škodljivcem
- Obnova politiranih površin, ali nanos novega sloja šelakove politure

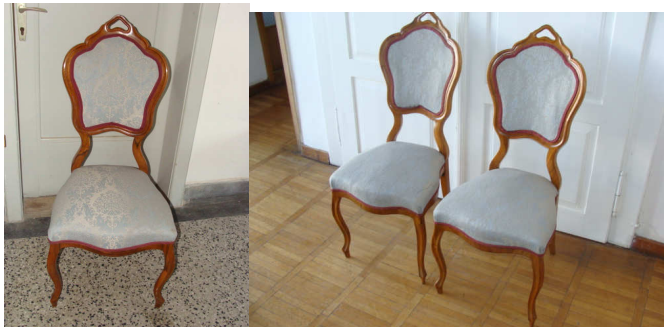
14. **Stoli**, neobaročni, cca 1870, orehov furnir, delno masiven orehov les (3 kom.)

- Potrebno čiščenje politiranih površin, lepljenje razrahljanih spojev, dodati manjkajoče kose orehovega furnirja
- Zamenjava blaga za stilno ustrezno blago, po potrebi popravilo tapeciranih delov
- Obnova politiranih površin, ali izdelava novega sloja šelakove politure.

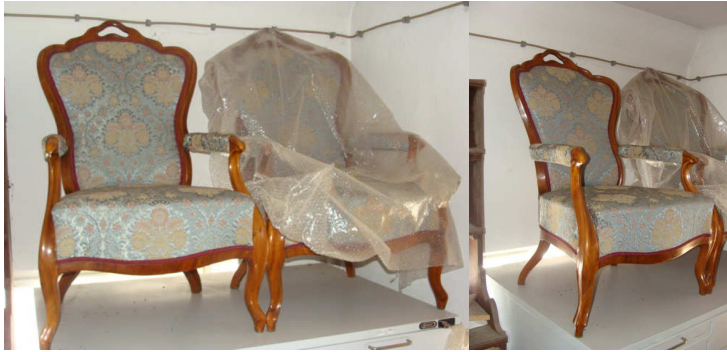
15. **Fotelji**, neobarok, cca1870, orehov furnir, delno masiven orehov les (2 kom.)

-Opis del in postopek kot pri zap.št. 14

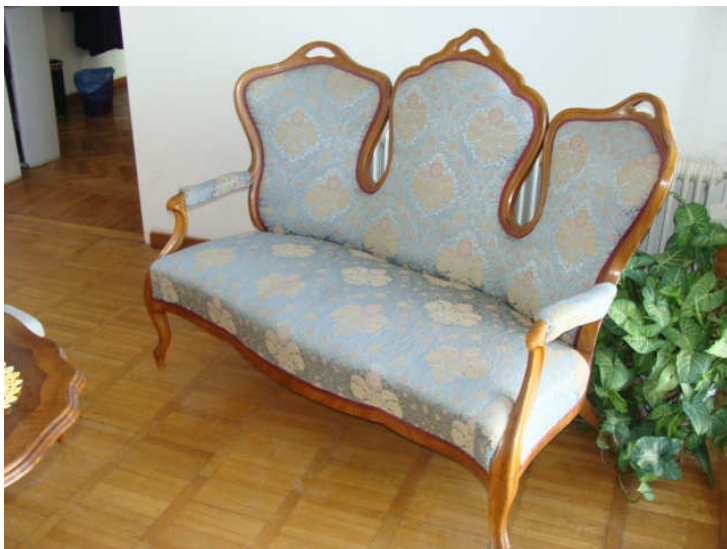
16. **Trosed**, neobarok,, cca 1870, orehov furnir, delno masiven orehov les

-Opis del in postopek, kot pri zap.št. 14 in 15

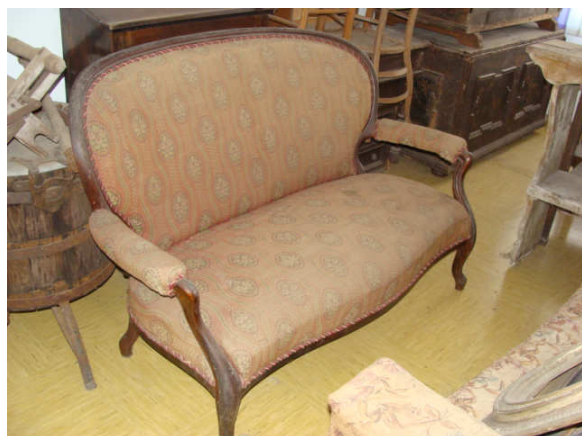
17. **Dvosed**, neobarok, cca 1870, orehov furnir, delno masiven orehov les

-Potrebno je popolna demontaža dvoseda, čiščenje spojev in ponovno lepljenje, mizarско popravilo ogrodja, dodelava manjkajočih delov.

-Razčrvičenje in zaščita proti lesnim škodljivcem

-Nova tapetniška obloga sedala in naslona z sistemom jermenov in vzmeti, modeliranje in novo blago ustrezno stilnemu obdobju

-Izdelava zaključnega sloja šelakove politure na lesene dele dvoseda

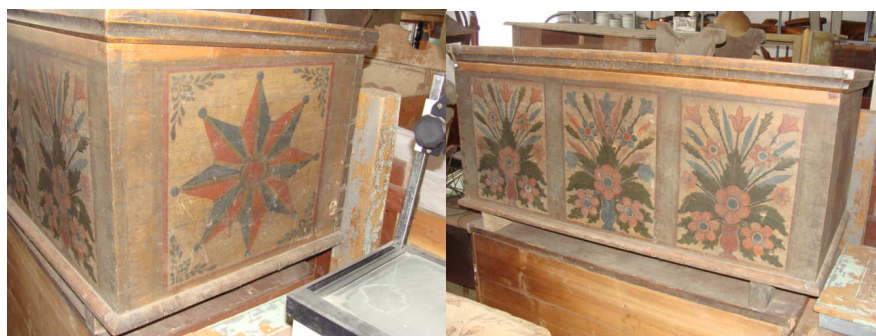
18. **Skrinja**, poslikana, cca 1850

-Potrebno je čiščenje poslikanih površin, delna retuša poškodovanih mest z ustreznimi barvami, zaščitni zaključni premaz, lak ali vosek.

-Razčrvičenje in zaščita proti lesnim škodljivcem

-Izdelava manjkajočega ključa in popravilo ključavnice

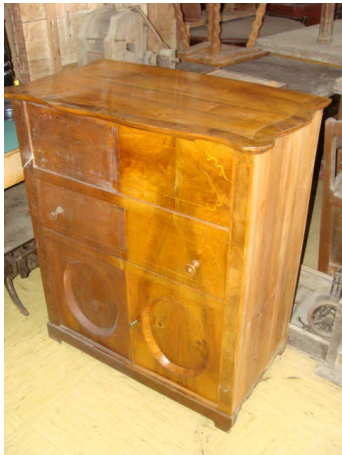
19. **Umivalna komoda**, biedermeier, cca 1845, orehov furnir,

- Dodelava manjkajočih kosov furnirja, dodelava manjkajočih letvic in ostalih delov.
- Čiščenje zunanosti in notranjosti
- Razčrvičenje in zaščita proti lesnim škodljivcem
- Izdelava zaključnega sloja šelakove politure

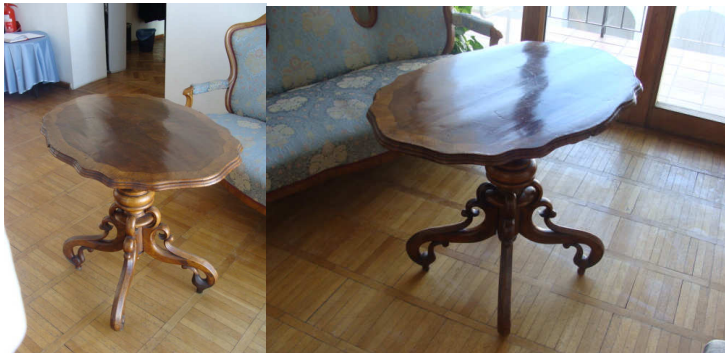
20. **Salonska miza**, neobarok, cca 1870, orehov furnir, delno masiven orehov les

- dodelava manjkajočih kosov furnirja ustrezne drevesne vrste, manjkajočih delov na nogah, lepljenje zrahljanih spojev
- čiščenje politiranih površih
- razčrvičenje in zaščita proti lesnim škodljivcem
- Izdelava zaključnega sloja šelakove politure

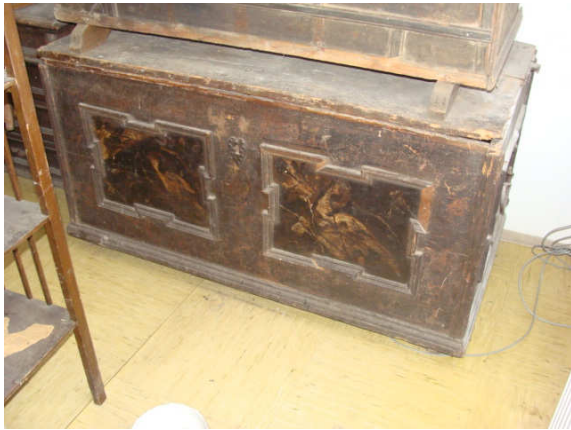
21. **Skrinja**, barok, 18 stol, poslikana (marmorizirana), mehek les

-Izdelava manjkajočih delov, letvic na pokrovu, okrasnih letvic na čelni stani in bočnih straneh po ohranjenih originalnih letvicah iz ustreznega lesa

-čiščenje poslikanih delov in notranjosti

-razčrvičenje, premaz proti lesnim škodljivcem

-retuširanje poškodovanih delov

-popravilo in restavriranje kovinski delov, izdelava manjkajočega ključa

-zaključni premaz

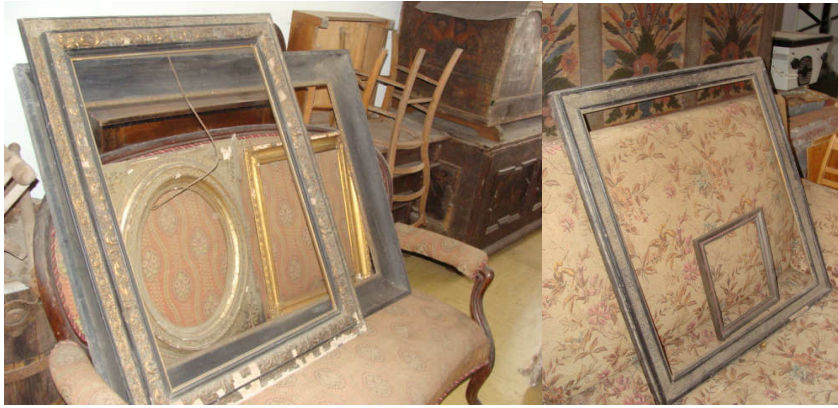
23. **Okvir za sliko**, 18-19 stol., različen material (6 kom.)

Popravilo okvirjev zahteva različne tehnike. Dodelava manjkajočih delov z načinom odlivanja, pozlatarska dela in mizarske tehnologije. 6 kom. Različnih dimenzij in iz različnih obdobj.

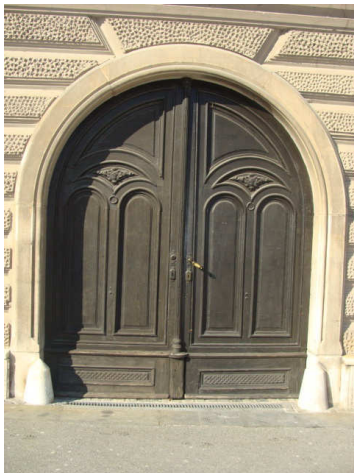
24. **Vhodna vrata**, pozno 19. Stoletje na Glavni trg 24

-Popravilo vhodnih vrat zahteva demontažo, menjavo in popravilo vseh dotrajanih in poškodovanih lesenih delov vrat, dodelava manjkajočih delov iz ustrezne vrste lesa

-Čiščenje barvnih premazov do lesa

-barvanje z ustreznim odtenkom (dogovor z arhitektom ali ZVKDS)

-popravilo kovinskih delov vrat, popravilo ključavnice, izdelava manjkajoče kljuge

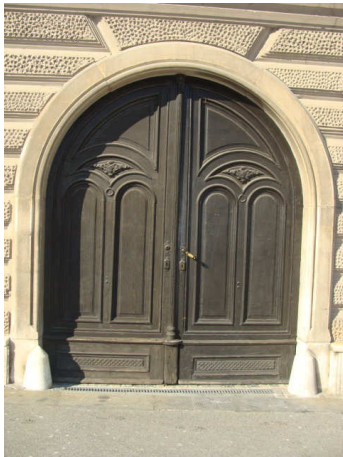
25. **Portal** vhodnih vrat, na Glavni trg 24, marmor

-Čiščenje kamnitega portala, dodelava manjkajočih ali poškodovanih delov portala

-izdelava plomb

- ustrezen zaščitni premaz

- delo na lokaciji Glavni trg 24

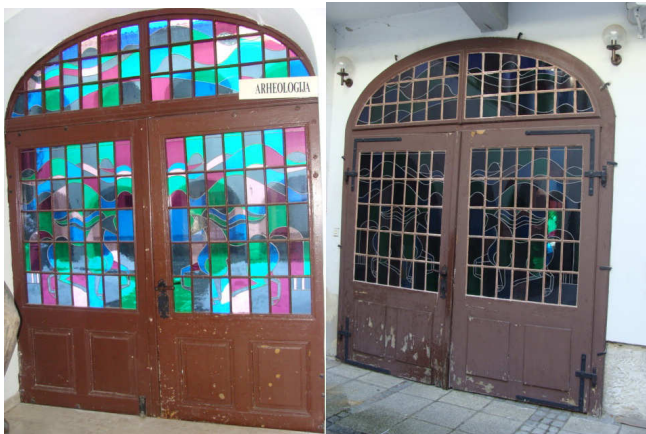
26. **Vrata v atrij**, 19 stoletje (vitraž kasnejši), mehek les, Glavni trg 24

-Popravilo vrat, menjava vseh dotrajanih in poškodovanih lesenih delov

-čiščenje barvnih premazov barve do lesa

-barvanje z barvo ustreznega odtenka (dogovor z arhitektom ali ZVKDS)

-popravilo vseh kovinskih delov, popravilo ključavnice, izdelava ključa

-delo na naslovu Glavni trg 24 (podboj vrat)

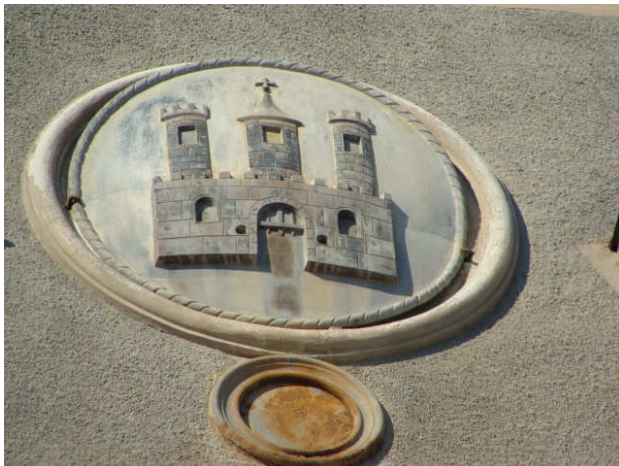
28. **Grb mesta SG**, na fasadi, Glavni trg 24, kovina

-Čiščenje kovinske table z grbom mesta SG

-Potrebno opraviti sondiranje, kašne so bile prvotne barve grba

-anti korozijska zaščita

-barvanje z ustreznimi barvami nians katere bo določilo sondiranje

Demontaža in montaža izvajalec del!!

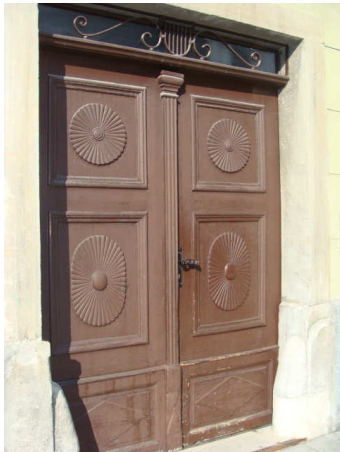
29. **Vhodna vrata** ,pozno 19 stoletje, Glavni trg 40

Postopek isti , kot pri zap.št. 24

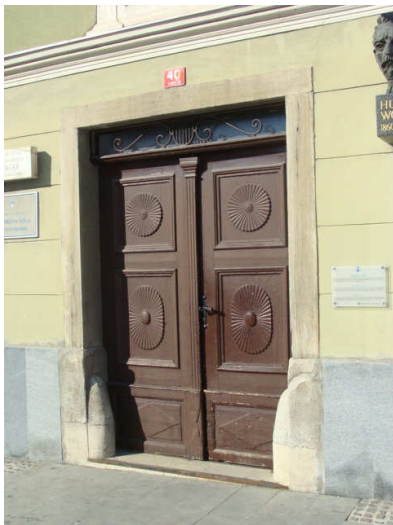
30. **Portal** vhodnih vrat, Glavni trg 40, peščenec

-Čiščenje portala iz peščenca, dodelava manjkajočih delov, urjevanje kjer je potrebno,

-Protiporozna zaščita kamna

-delo na lokaciji: Glavni trg 40

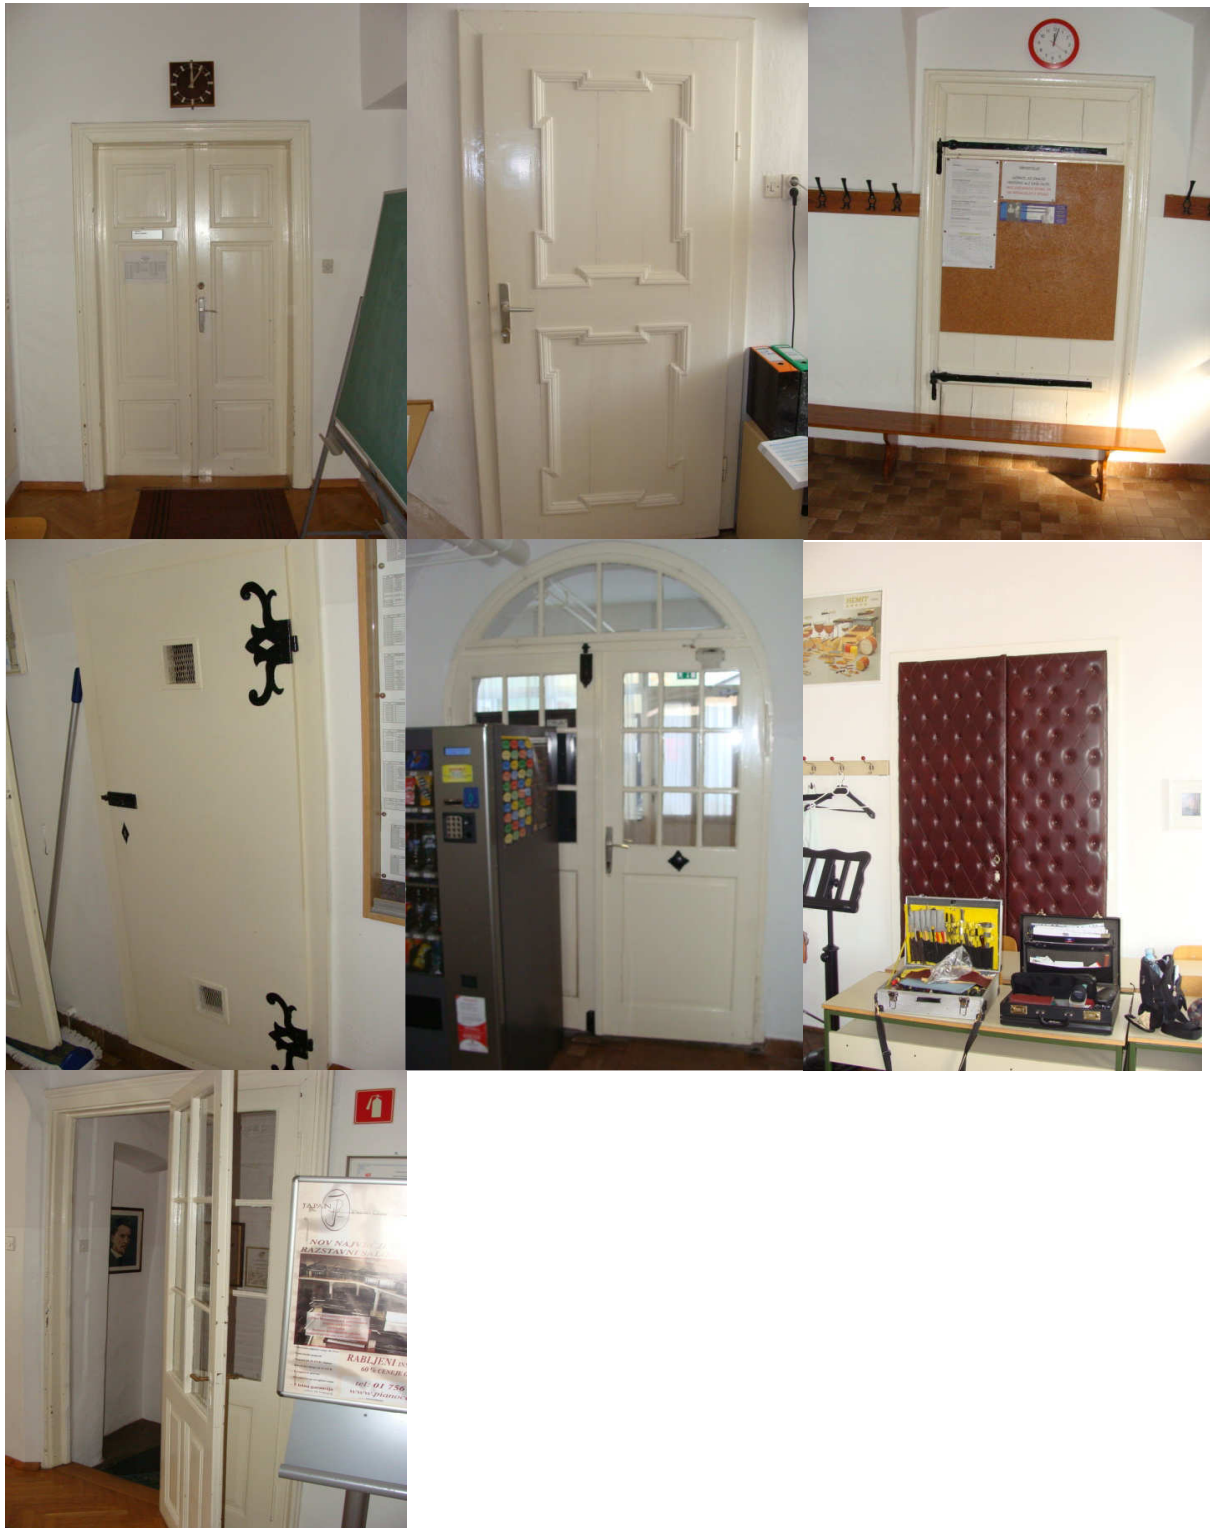
31. **Vrata**, notranja, Glavni trg 40

Različna notranja vrata, postopki obnove isti kot pri zaporedni št. 27
